Conforme a lo solicitado por el Concejo Deliberante mediante Pedido de Informe N° 11-HCDPF-2025 respecto de derrames cloacales y el mantenimiento de la red de efluentes cloacales pongo en su conocimiento que:

ESTACIONES DE BOMBEO

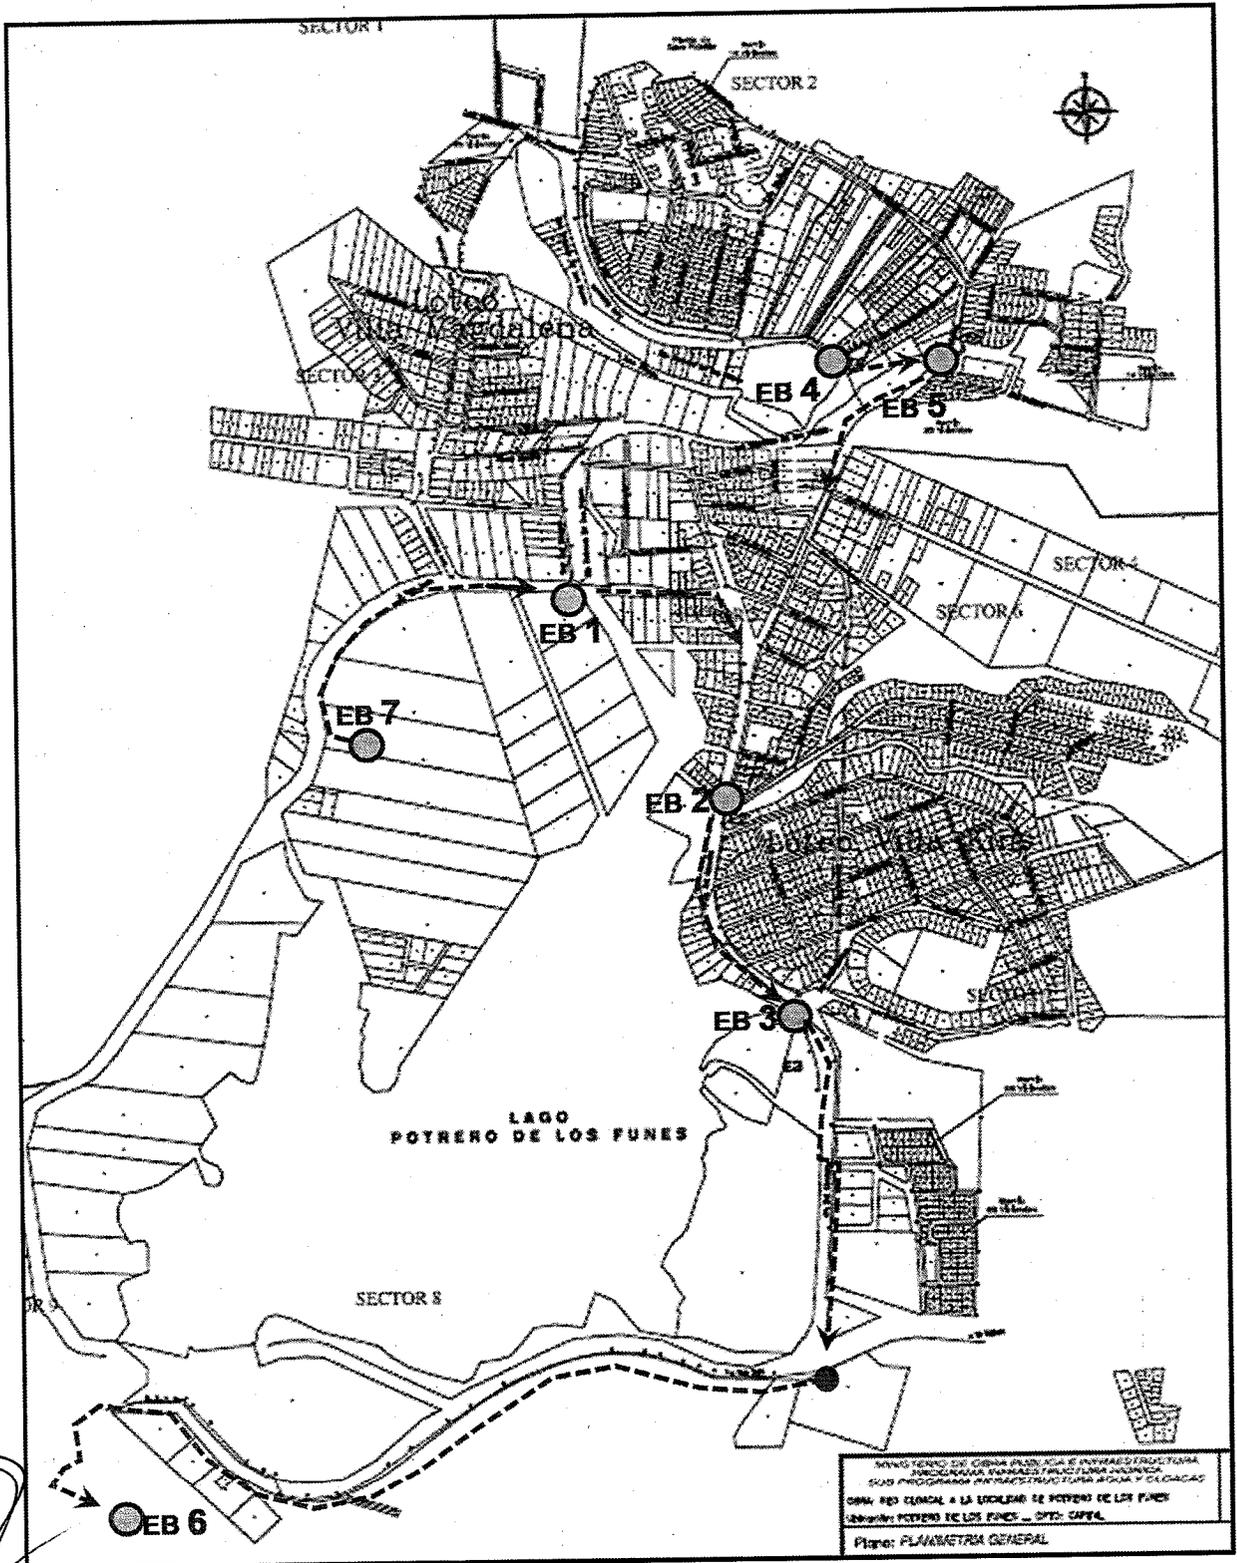
- 2) Según información que únicamente pudo recuperarse a través de fuentes externas – la gestión anterior no dejó documentación – la obra original de construcción de la red de efluentes cloacales ejecutada por la empresa DRAGO S.R.L. finalizó en el año 2008, y los planos conforme a obra se encuentran fechados el 10/12/2008. Esta obra consistió en la dotación de una red por pendientes o por gravedad desde calle Los Paraísos (ex Acceso 12) hasta el Barrio 69 Viviendas incorporándose el Hotel Internacional y cinco años después el Barrio Las Carolinas. Toda la red por gravedad confluye en un anillo que rodea el Lago y parte del Río y contaba con 5 estaciones de bombeo a las que posteriormente se incorporó una estación adicional en el loteo desarrollado por la empresa La Punta Construcciones en inmediaciones de la zona de boxes. Existen otras dos estaciones de bombeo cuyo mantenimiento y ubicación dependen de usuarios del Estado Provincial como la del Hotel Internacional y la del predio de Boxes. O sea que el 100% del efluente cloacal es impulsado y reimpulsado más de una vez por estaciones de bombeo con uso intensivo de energía eléctrica y grandes motores (ver esquemas).

ESTACIÓN DE BOMBEO		IMPULSA HACIA	CANTIDAD DE BOMBAS		POTENCIA DE BOMBAS
N°	DESIGNACIÓN		RECIBE DE	INSTALADAS	
1	Arbol Viejo	Zona Norte	2	1	5,9KW
2	Playa Blanca	EB N° 5 y parte de Villa Kins	2	1	5,9KW, repotenciada a 7,5KW (10,1HP)
3	Don Goyo	100% del sistema cloacal	2	1	15KW, repotenciada a 22KW (30HP)
4	Las Magnolias	Casco Céntrico	2	1	4,4KW
5	Polideportivo	Casco Céntrico	2	1	3,1KW
6	Quebrada de Los Cóndores	100% del sistema cloacal	2		Gestionada por Municip. Juana Koslay (1)
7	Loteo La Punta Construcciones	Loteo La Punta Construcciones	2		1,5KW
